Informe de Ensayo

OT N°101 -27645 Único
Página 1 de 16

El muro fue denominado por el solicitante como: **“Ladrillo cerámico doble muro”**

Determinación y clasificación de la Resistencia al fuego

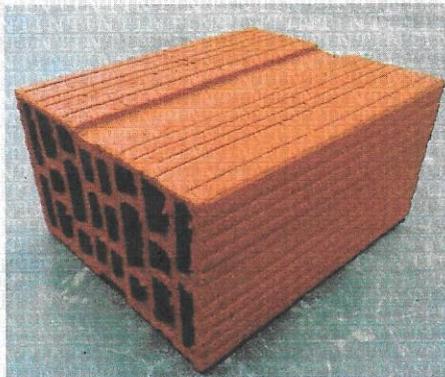
Vista del ladrillo

Un muro compuesto por ladrillos de cerramiento doble muro unido con mortero de asiento de cemento, cal y arena, cuyas dimensiones son 33cm de largo, 18cm de alto y 27cm de ancho. En la cara expuesta al fuego del muro se aplicó revoque grueso y revoque fino enlucido con yeso, mientras que en la cara no expuesta al fuego sólo se aplicó revoque grueso.

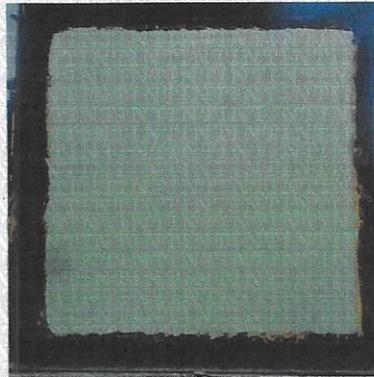
Cara expuesta al fuego

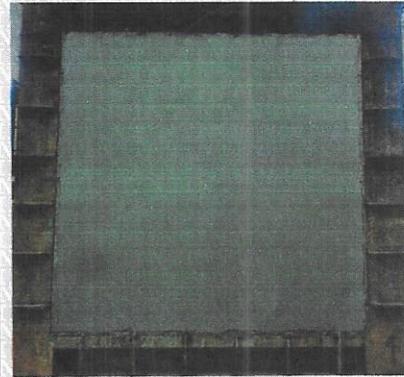
Cara no expuesta al fuego

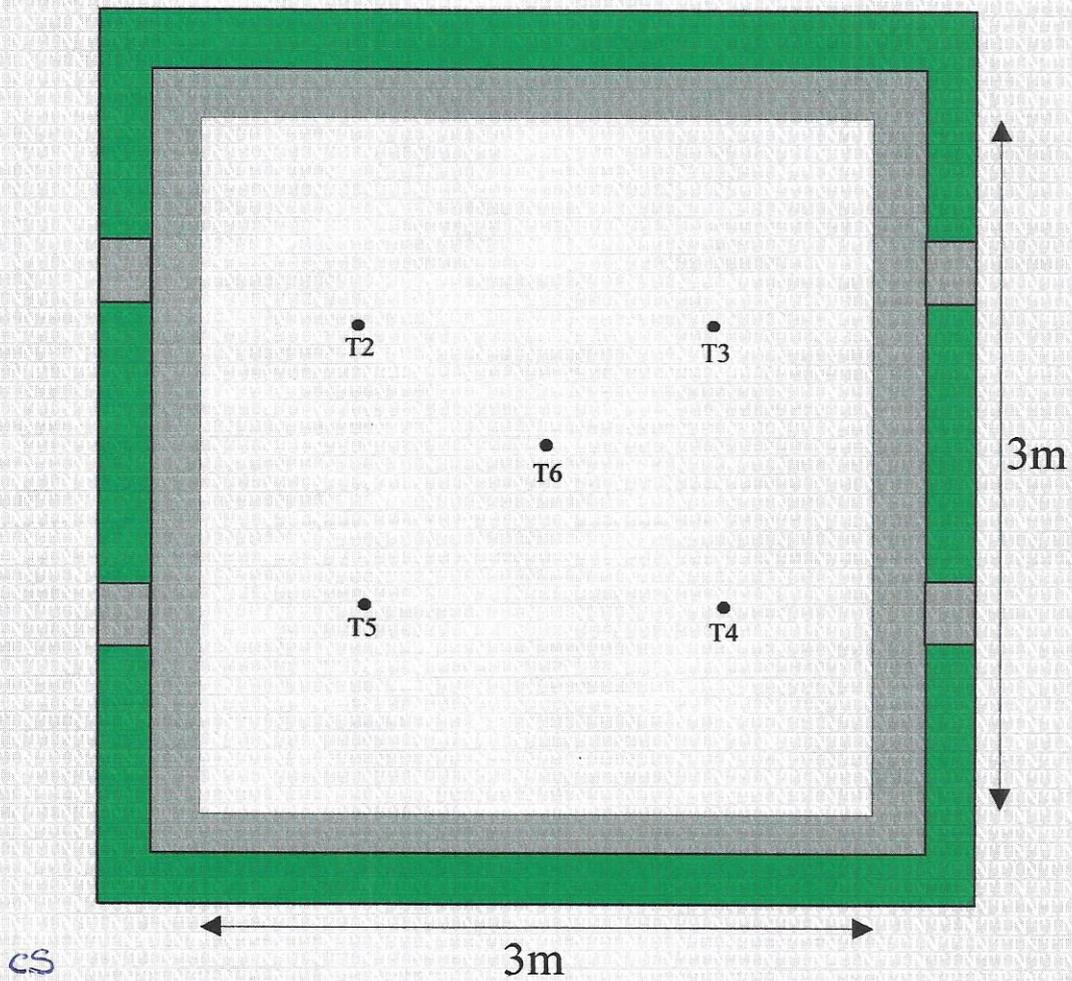
A1

CROQUIS DE LA POSICIÓN DE TERMOPARES EN EL ELEMENTO ENSAYADO

Las temperaturas de la cara no expuesta se han registrado en los puntos indicados en el croquis del ANEXO1, adjunto al presente informe y que forma parte del mismo.

La temperatura media corresponde al promedio de la temperatura registrada en los cinco termopares situados en el panel de acuerdo a la norma de referencia. (Para el muro corresponde al promedio de las temperaturas registradas en los puntos 2, 3, 4, 5 y 6).

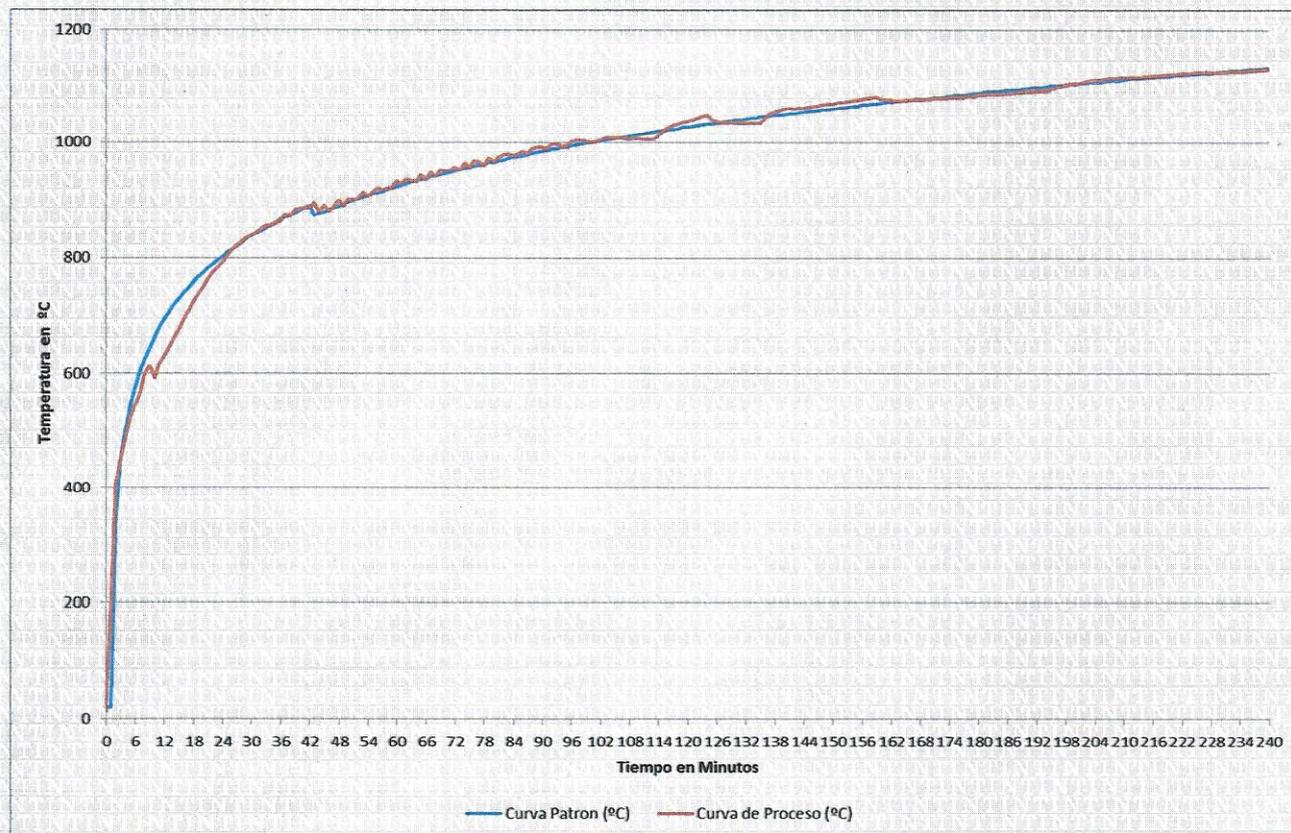
A2

GRÁFICO DE EVOLUCIÓN DE LA TEMPERATURA MEDIA DEL HORNO DURANTE EL ENSAYO (PROCESO REAL)

El programa térmico obtenido y que está dentro de las tolerancias descritas por la norma, se da en el ANEXO 2, adjunto al presente informe y que forma parte del mismo.

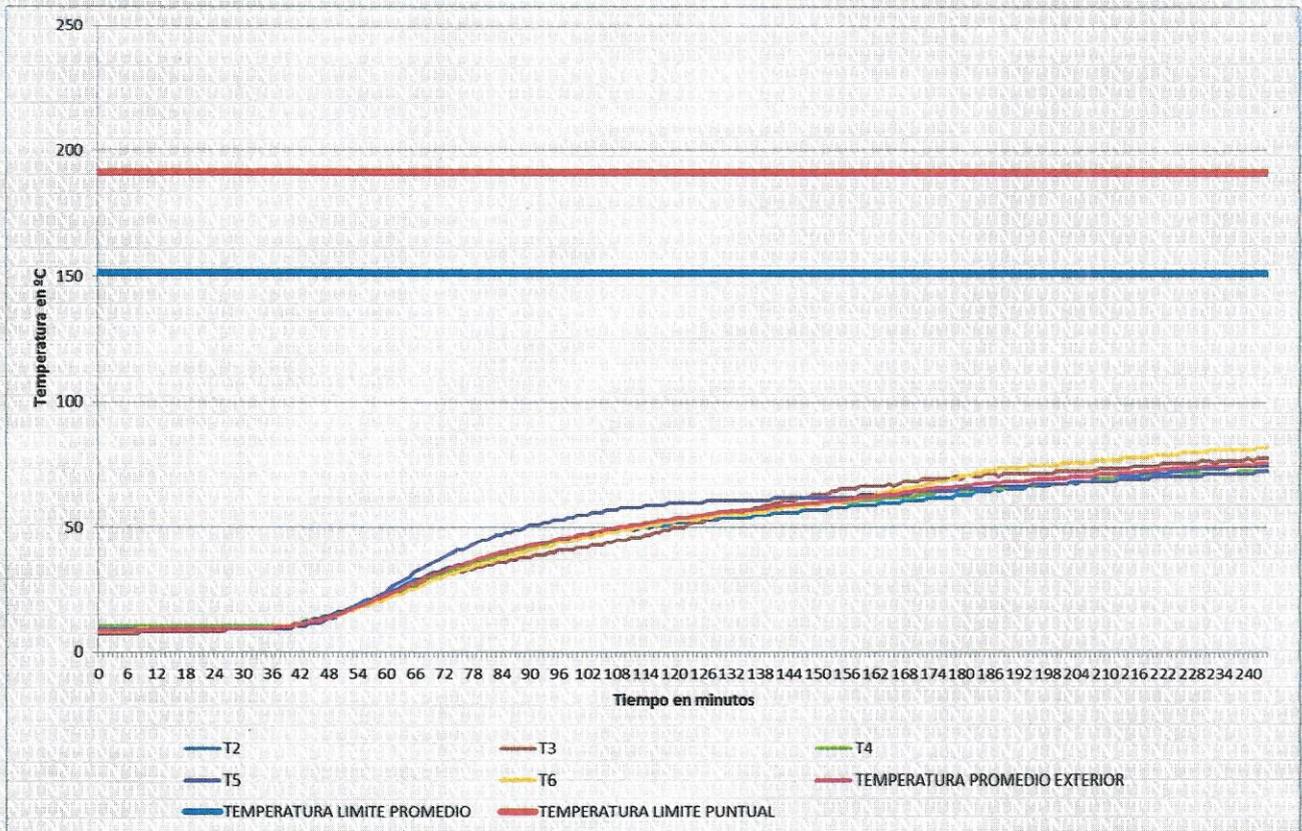
A3

GRAFICO DE INCREMENTO DE LAS TEMPERATURAS PUNTALES Y PROMEDIO EN LA CARA NO EXPUESTA DE LA MUESTRA

Las curvas de evolución de la temperatura puntual y promedio en la cara no expuesta del panel se dan en el ANEXO3, adjunto al presente informe y que forma parte del mismo.

En la muestra no se alcanzó la temperatura media límite de $140^{\circ}\text{C} + T_0$ (T_0 = Temperatura ambiente) durante el tiempo de realización del ensayo.

En la muestra no se alcanzó la temperatura puntual límite de $180^{\circ} + T_0$ (T_0 = Temperatura ambiente) durante el tiempo de realización del ensayo,

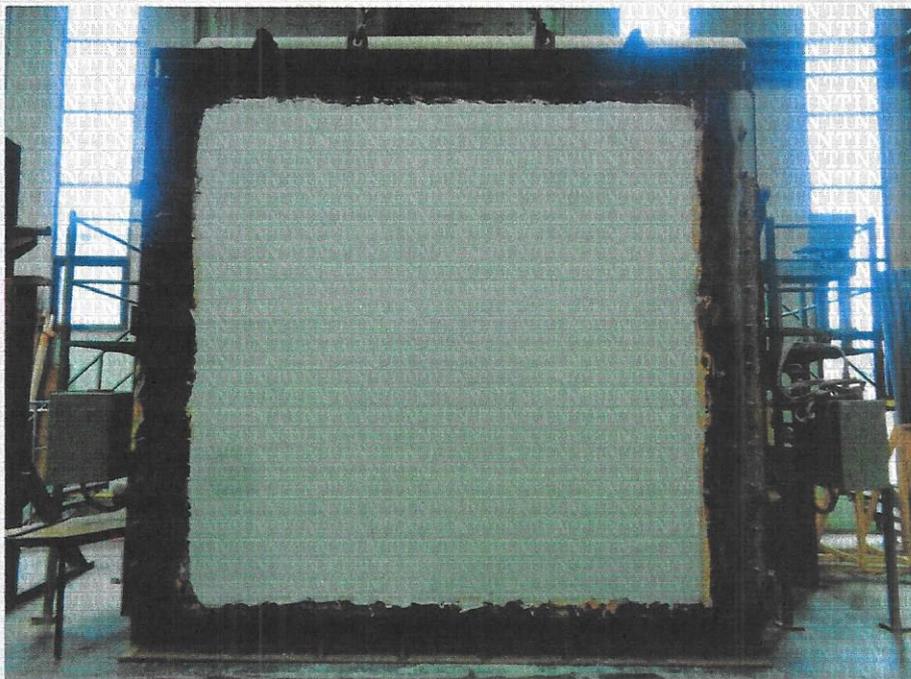
Foto 1- Aspecto de la cara expuesta de la muestra antes del comienzo del ensayo.

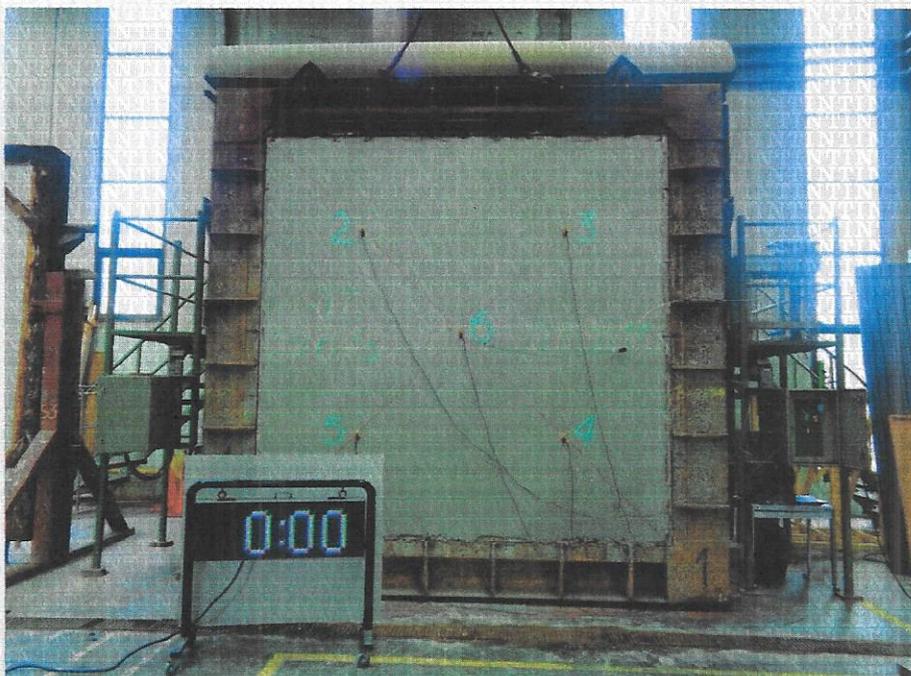
Foto 2- Aspecto de la cara no expuesta de la muestra antes del comienzo del ensayo.

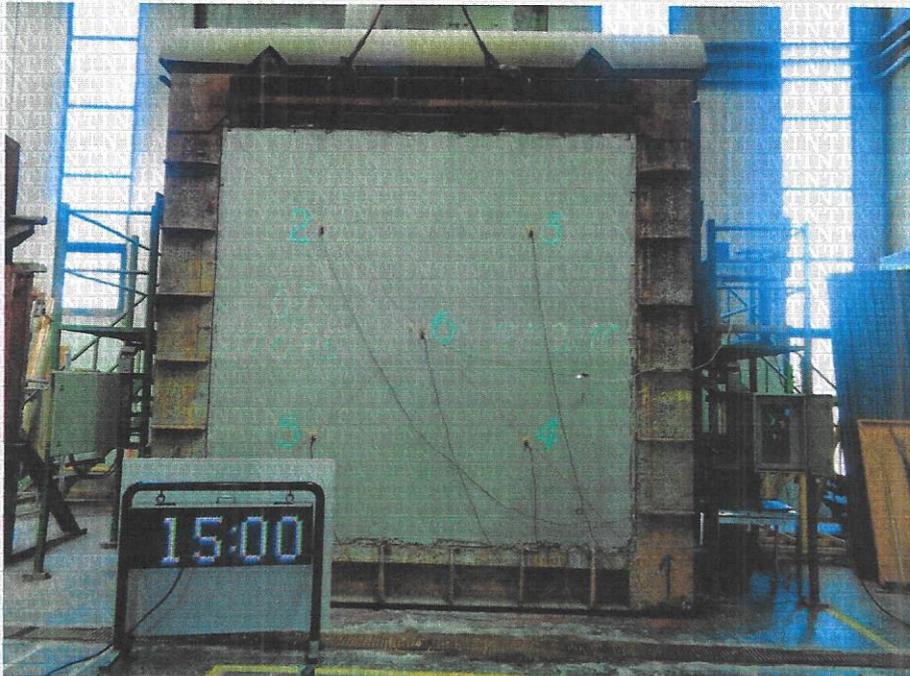
Foto 3- Aspecto de la muestra los 15 minutos desde el comienzo del ensayo.

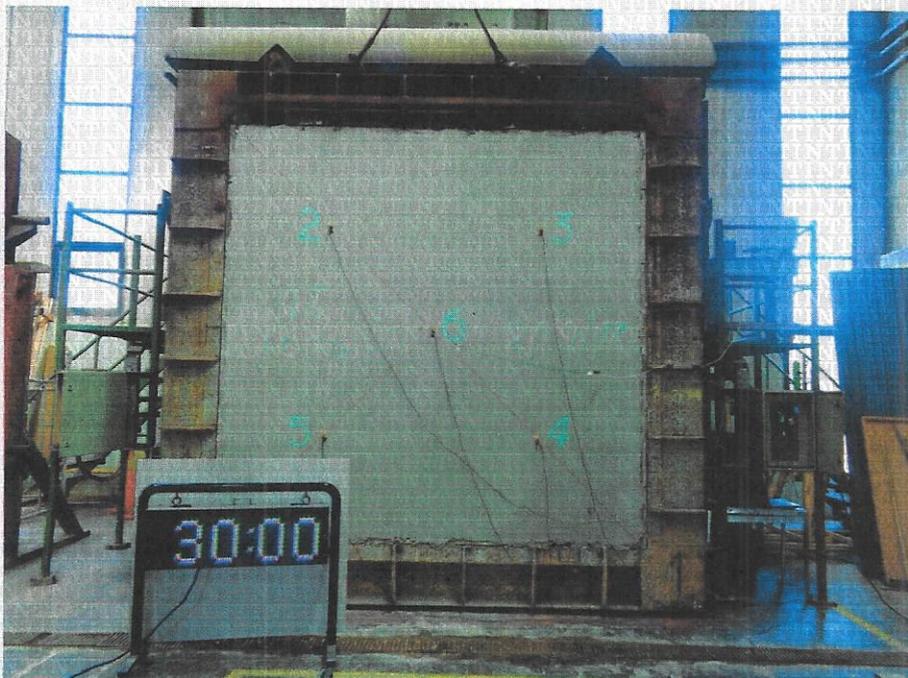
Foto 4- Aspecto de la muestra los 30 minutos desde el comienzo del ensayo.

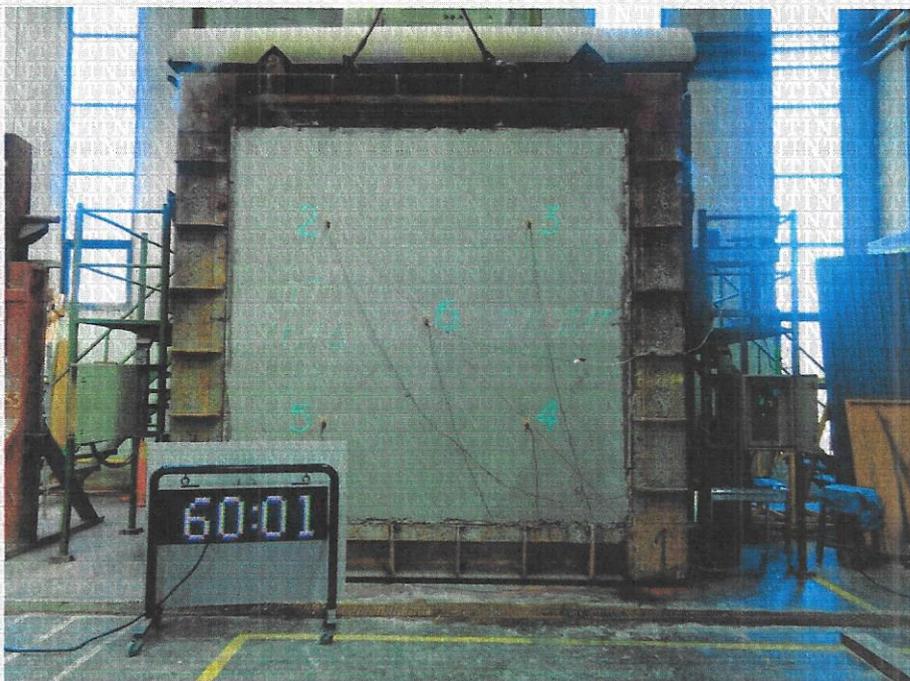
Foto 5- Aspecto de la muestra los 60 minutos desde el comienzo del ensayo.

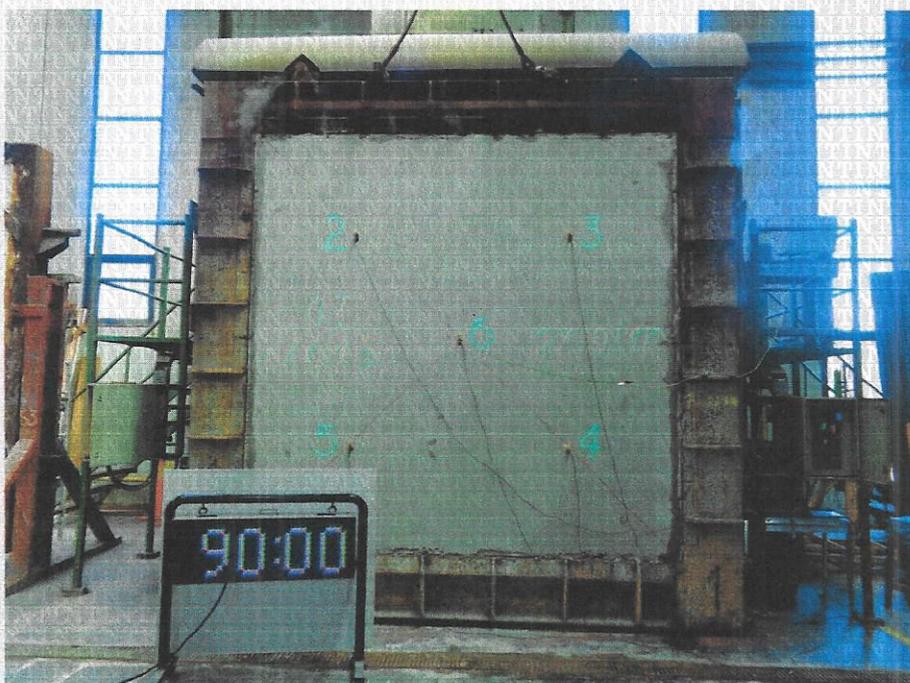
Foto 6- Aspecto de la muestra los 90 minutos desde el comienzo del ensayo.

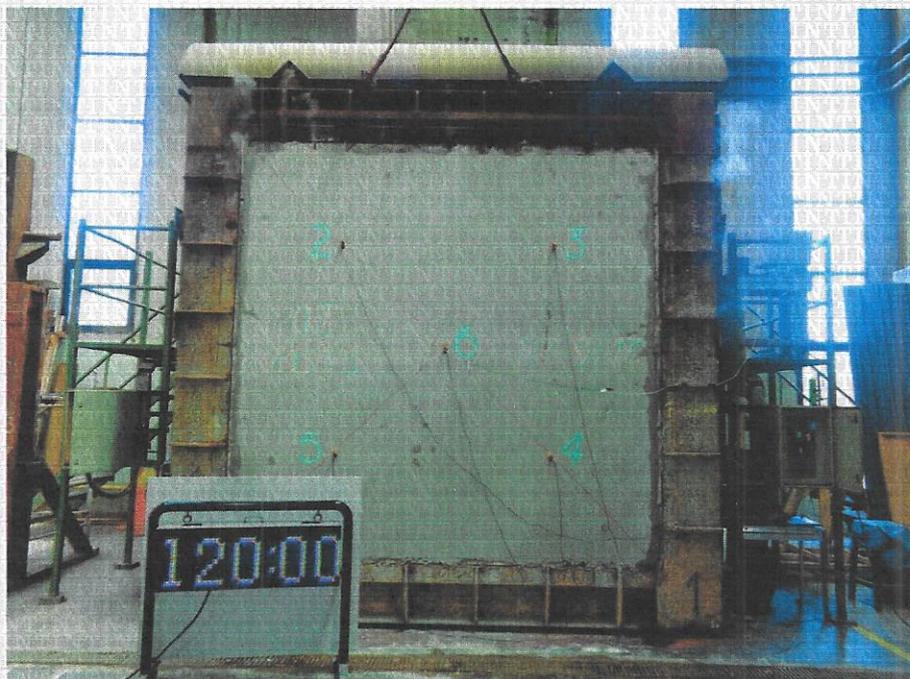
Foto 7- Aspecto de la muestra los 120 minutos desde el comienzo del ensayo.

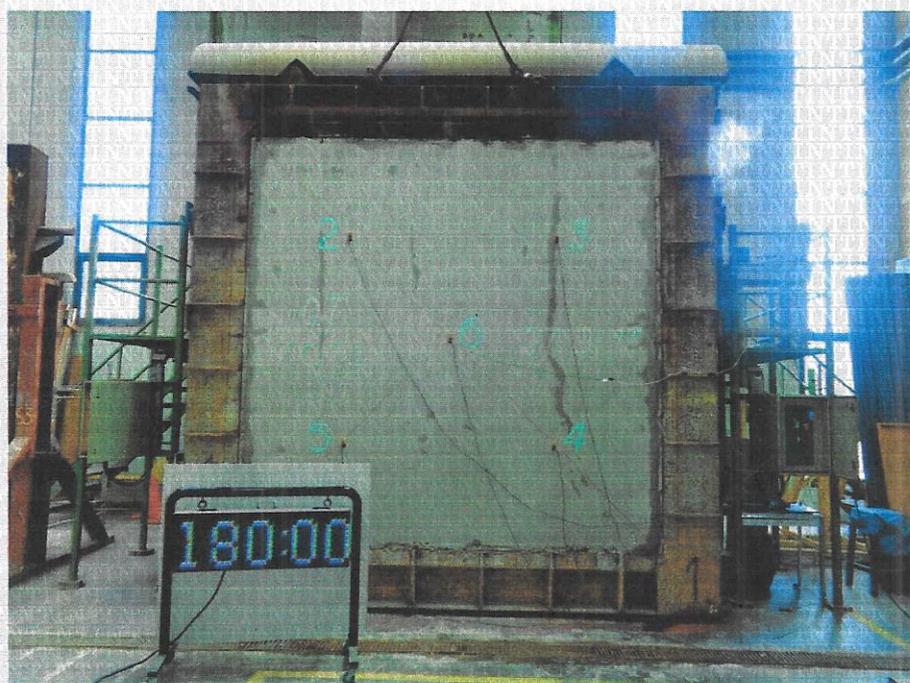
Foto 8- Aspecto de la muestra los 180 minutos desde el comienzo del ensayo.

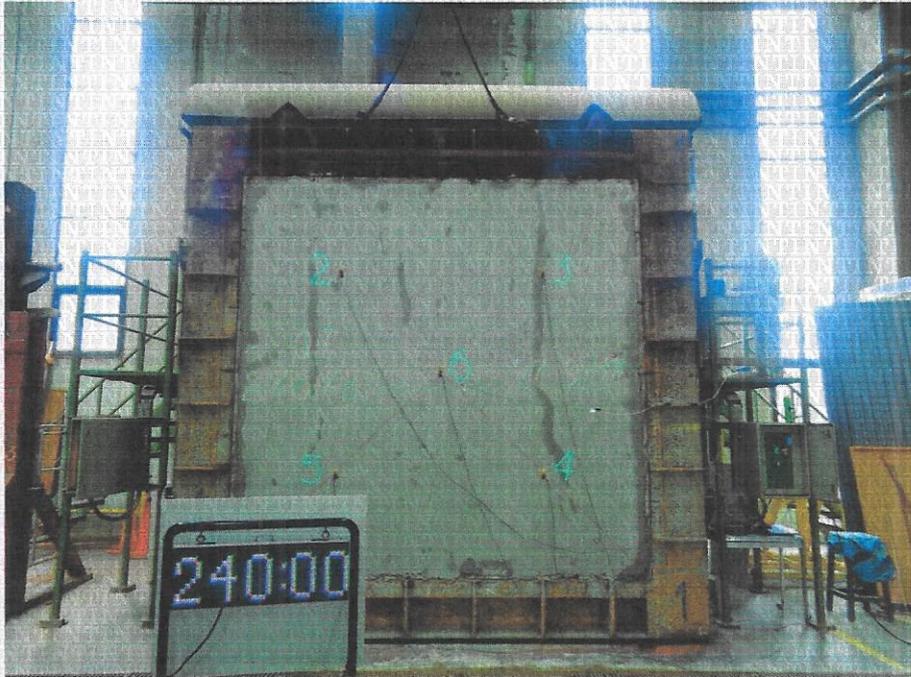
Foto 9- Aspecto de la muestra los 240 minutos desde el comienzo del ensayo.

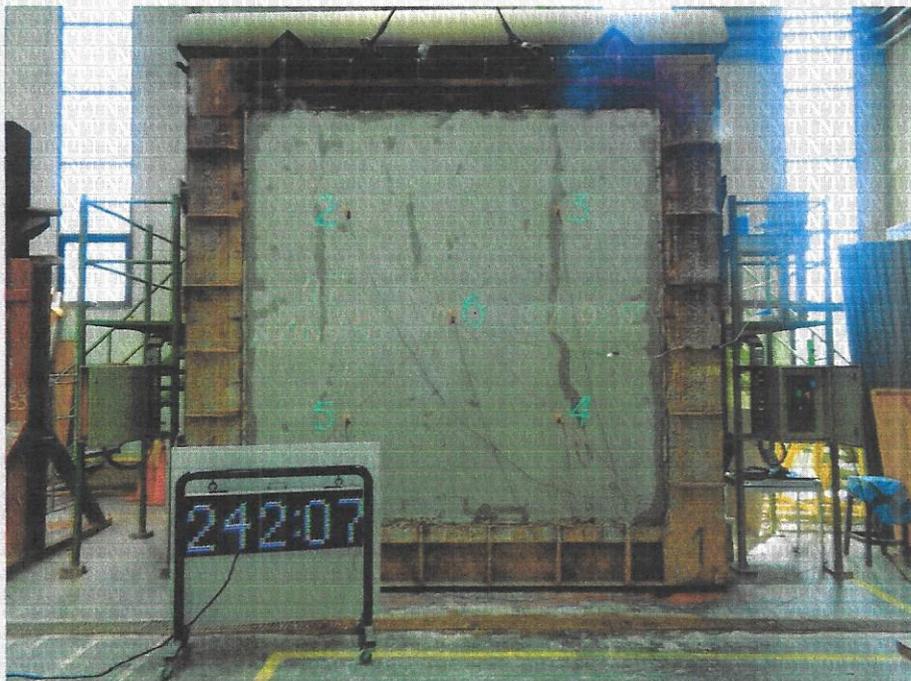
Foto 10- Aspecto de la muestra los 242 minutos desde el comienzo del ensayo, momento previo a la interrupción del mismo.

- En el minuto 242 desde el comienzo el ensayo y de común acuerdo con el solicitante se da por finalizado el mismo.

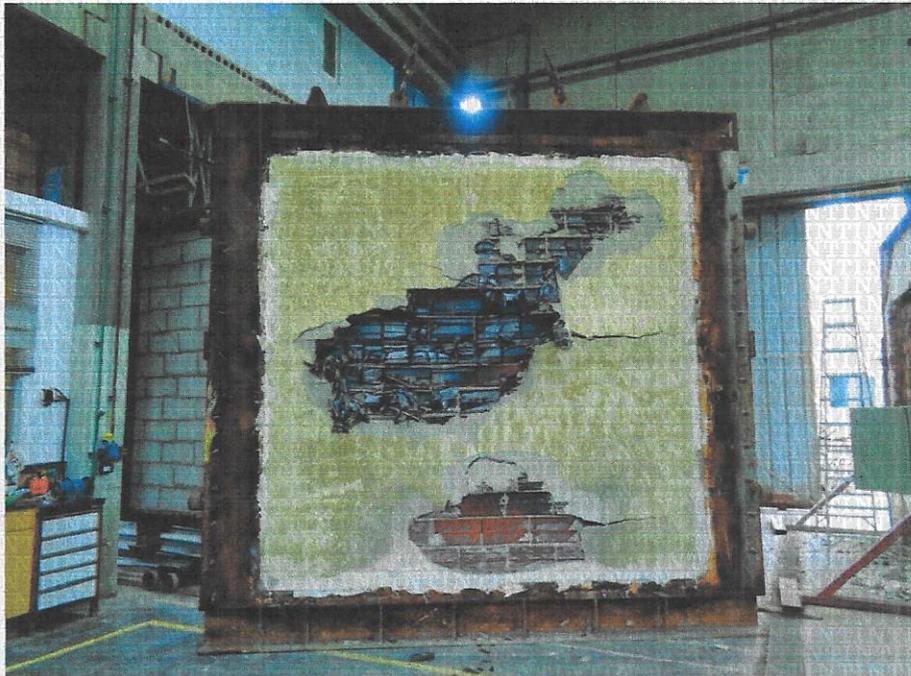
Foto 11- Aspecto de la cara expuesta de la muestra una vez finalizado el ensayo.
