Informe de Ensayo

OT N°224 0948 Único
Página 1 de 16

Una muestra constituida por un muro denominado: “**Ladrillo de cerramiento doble muro**” compuesto por los siguientes materiales:

Panel “Ladrillo de cerramiento doble muro”	
FR 120	
RESISTENTE AL FUEGO	----- 120 MINUTOS
O.T.: 0948 Único	29/03/2022

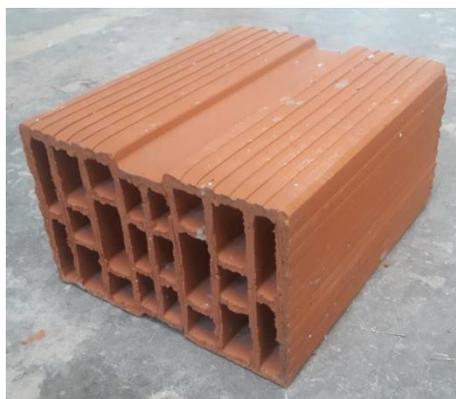
Vista del ladrillo

Un muro compuesto por ladrillos portantes unido con mortero de asiento de cemento, cal y arena, cuyas dimensiones son 27 cm de ancho, 18 cm de alto y 33 cm de largo. En ambas caras del muro se aplicó revoque grueso y revoque fino enlucido con yeso.

2-El elemento es un ladrillo de sección rectangular en cuyo corte transversal se aprecian veintidós cámaras o tubos separados por tabiques de material cerámico, los espesores de estos tabiques varían entre los 10 mm en los tabiques exteriores a 7 mm en los tabiques interiores. El material que compone estos tabiques es arcilla de densidad uniforme en todos los puntos.

3-Las dimensiones de esta pieza son: 270 mm de espesor, 180 mm de altura y 330 mm de longitud.

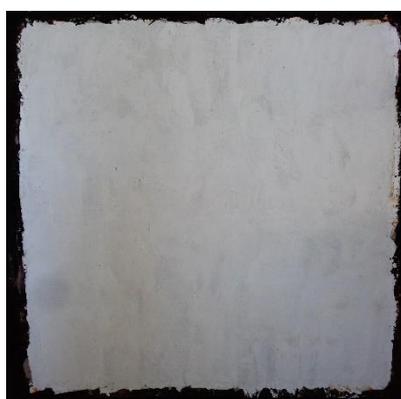
Cara expuesta al fuego

. En la cara expuesta al fuego se aplicará en todo el muro un revoque grueso tradicional más un revoque fino enlucido con yeso de características y espesores tradicionales. En la cara no expuesta al fuego se aplicará solo un revoque grueso.

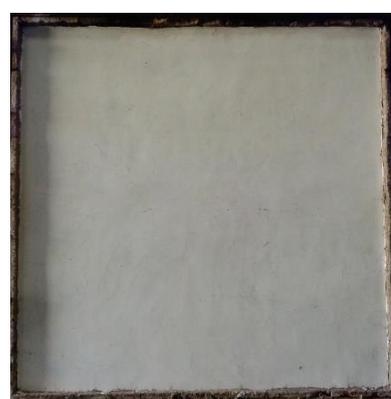
Cara no expuesta al fuego

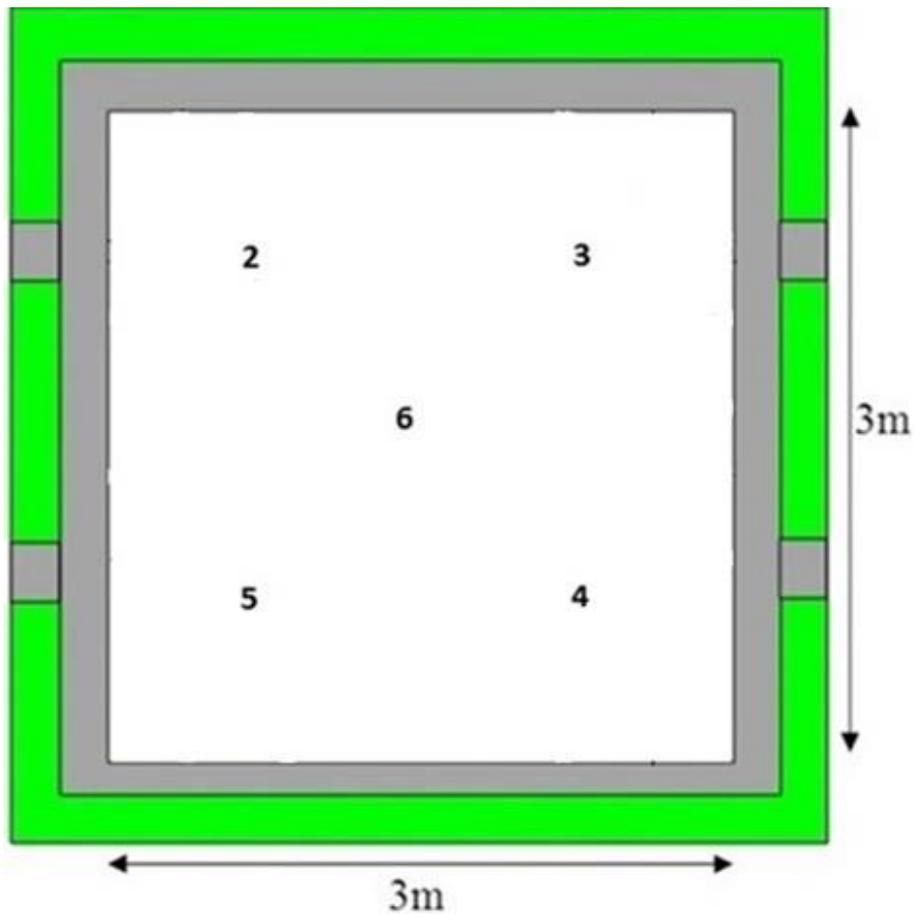
Anexo 1

CROQUIS DE LA POSICIÓN DE TERMOPARES
EN EL ELEMENTO ENSAYADO

Las temperaturas de la cara no expuesta se han registrado en los puntos indicados en el croquis del ANEXO 1, adjunto al presente informe y que forma parte del mismo.

La temperatura media corresponde al promedio de la temperatura registrada en los cinco termopares situados en la hoja de la puerta de acuerdo a la norma de referencia. (Para el panel corresponde al promedio de las temperaturas registradas en los puntos 2, 3, 4, 5 y 6).

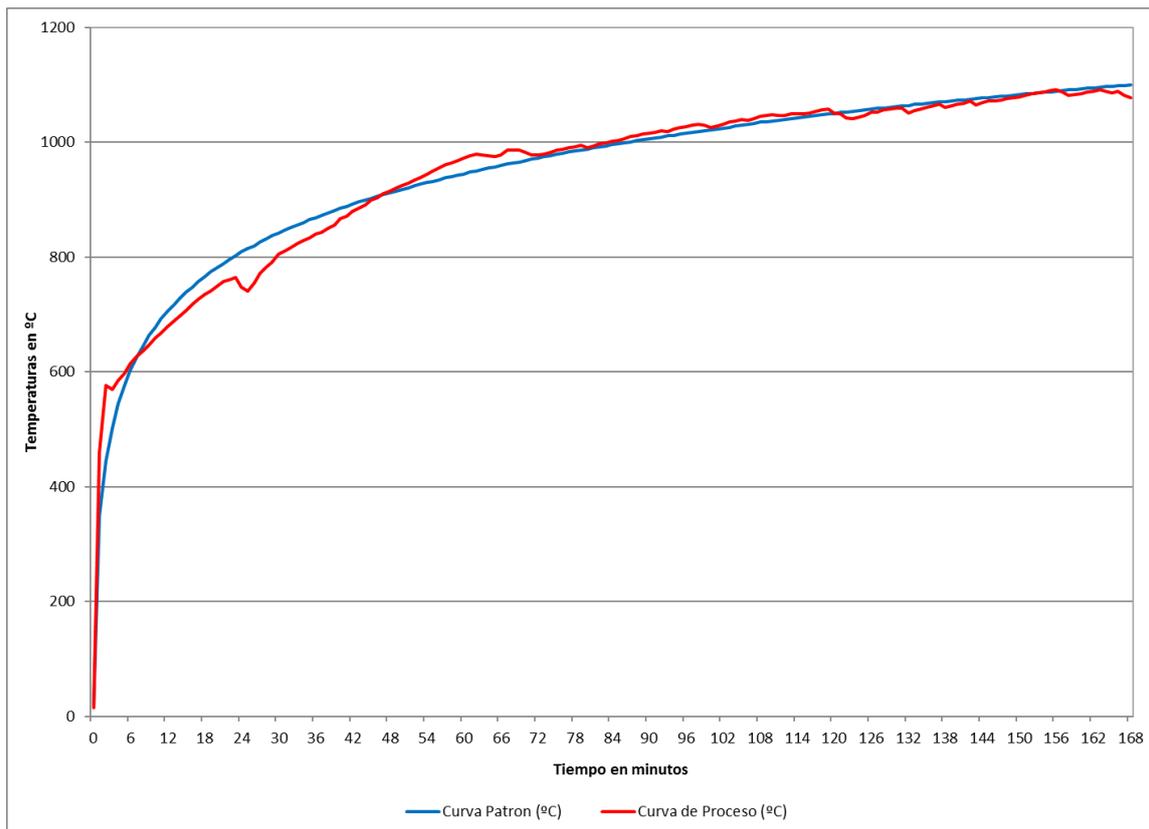
Anexo 2

GRÁFICO DE EVOLUCIÓN DE LA TEMPERATURA MEDIA DEL HORNO DURANTE EL ENSAYO (PROCESO - REAL)

El programa térmico obtenido y que está dentro de las tolerancias descritas por la norma, se da en el ANEXO 2, adjunto al presente informe y que forma parte del mismo.

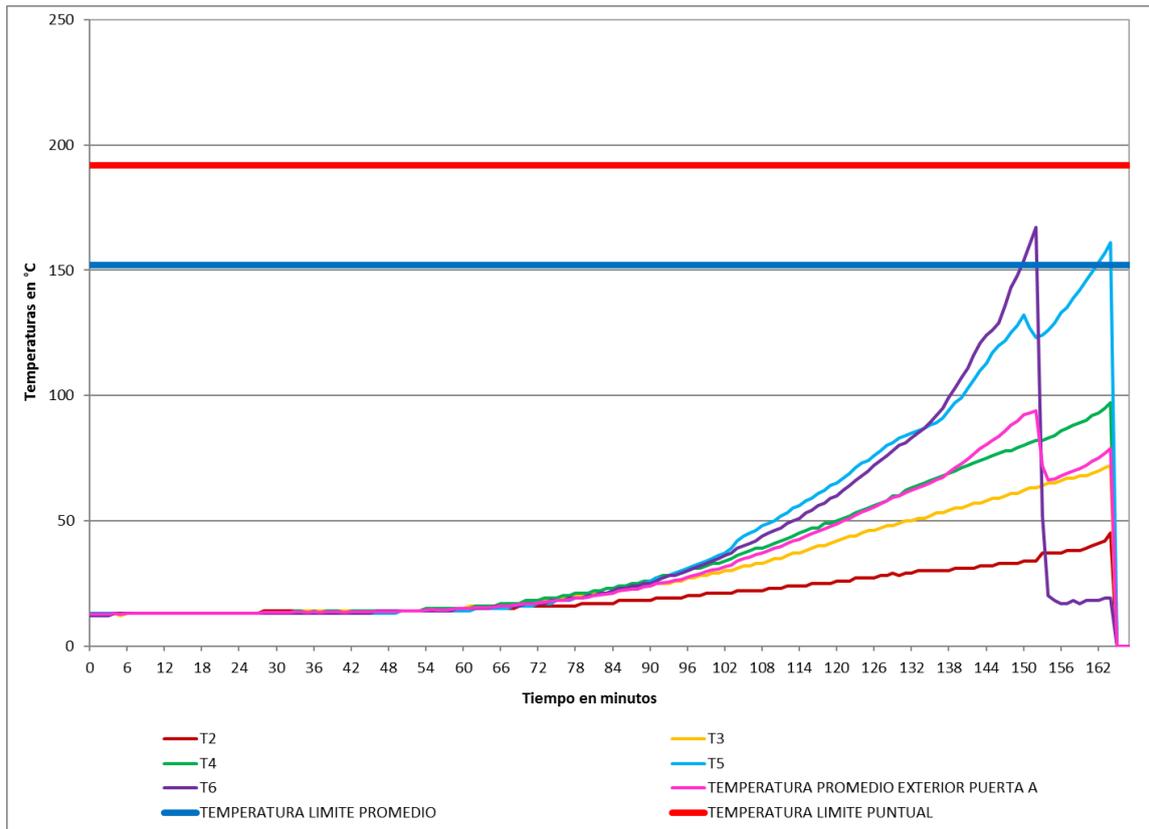
Anexo 3

GRAFICO DE INCREMENTO DE LAS TEMPERATURAS PUNTUALES Y PROMEDIO EN LA CARA NO EXPUESTA DEL PANEL

Las curvas de evolución de la temperatura puntual y promedio en la cara no expuesta de la muestra se dan en el ANEXO 3, adjunto al presente informe y que forma parte del mismo.

En la muestra no se alcanzó la temperatura media límite de $140^{\circ}\text{C} + T_o$ (T_o = Temperatura ambiente) durante el tiempo de realización del ensayo.

En la muestra no se alcanzó la temperatura puntual límite de $180^{\circ} + T_o$ (T_o = Temperatura ambiente) durante el tiempo de realización del ensayo.

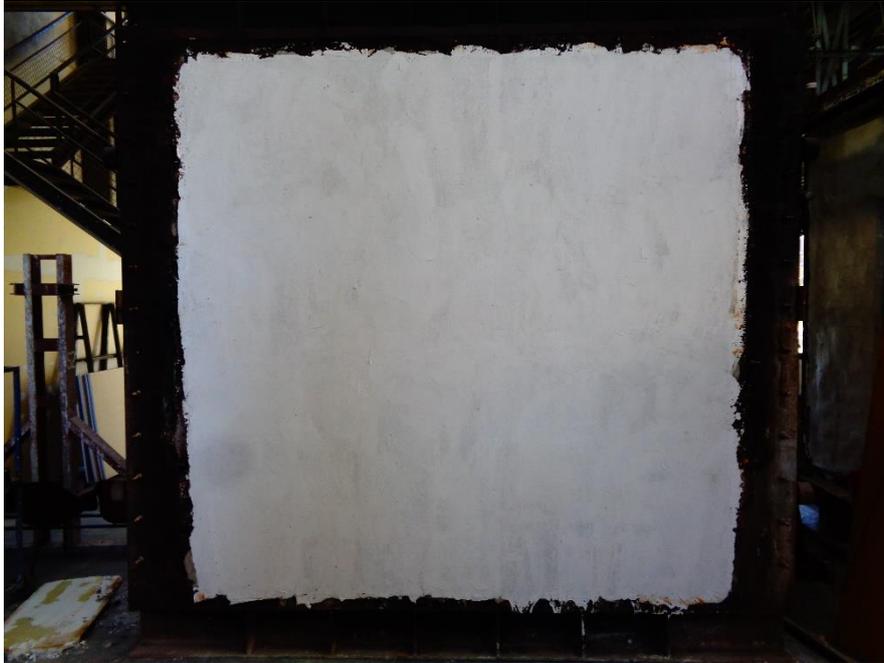
Foto 1- Aspecto de la cara expuesta de la muestra antes del comienzo del ensayo.

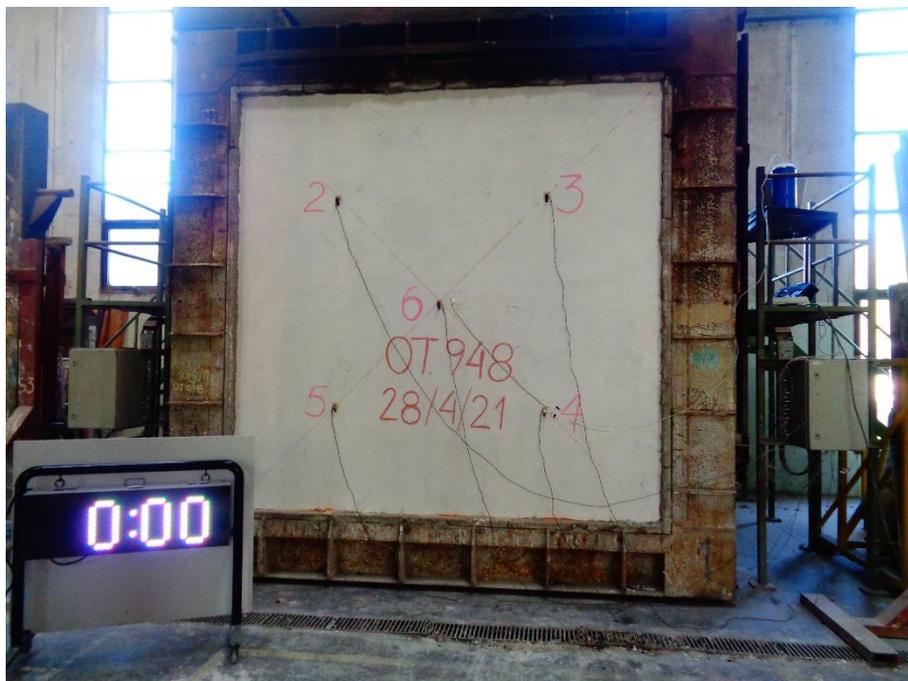
Foto 2- Aspecto de la cara no expuesta de la muestra antes del comienzo del ensayo.

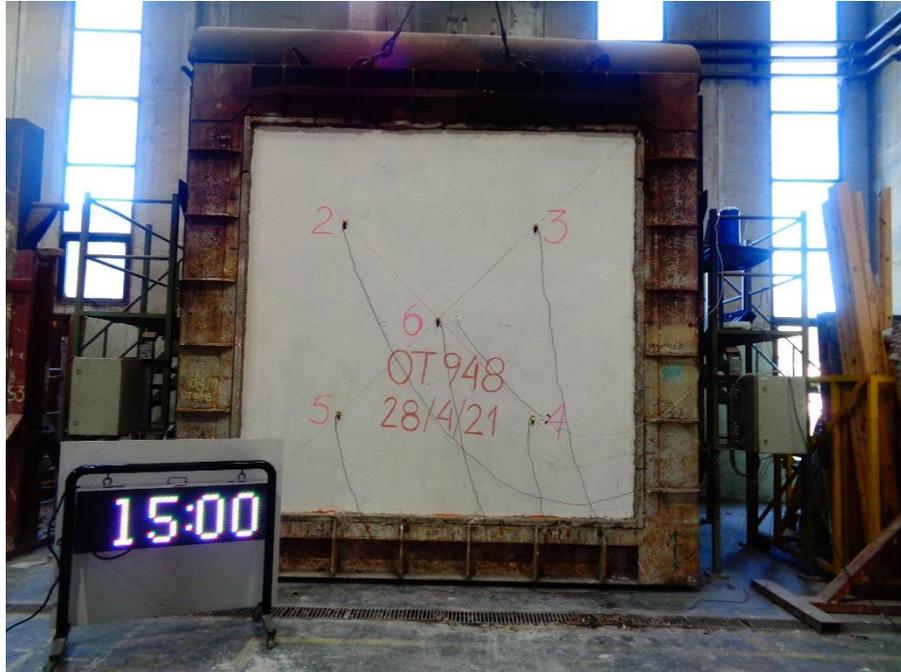
Foto 3- Aspecto de la muestra los 15 minutos desde el comienzo del ensayo.

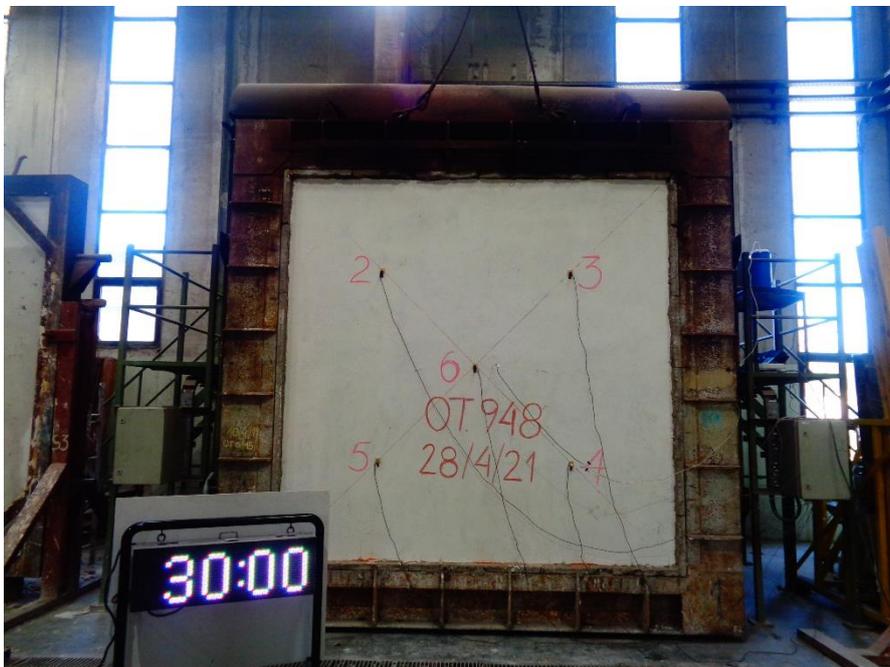
Foto 4- Aspecto de la muestra a los 30 minutos desde el comienzo del ensayo.

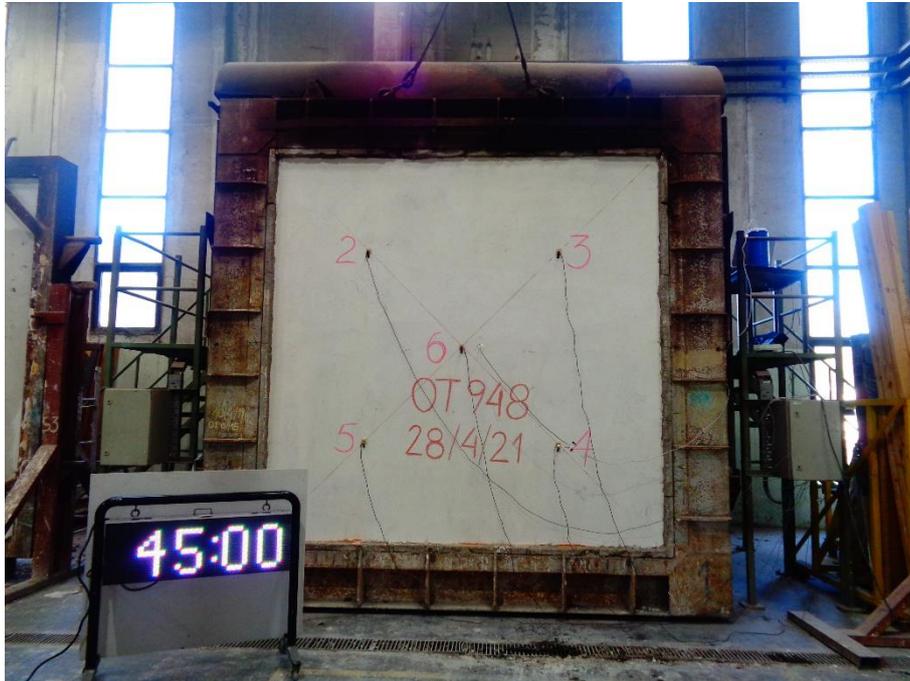
Foto 5- Aspecto de la muestra a los 45 minutos desde el comienzo del ensayo.

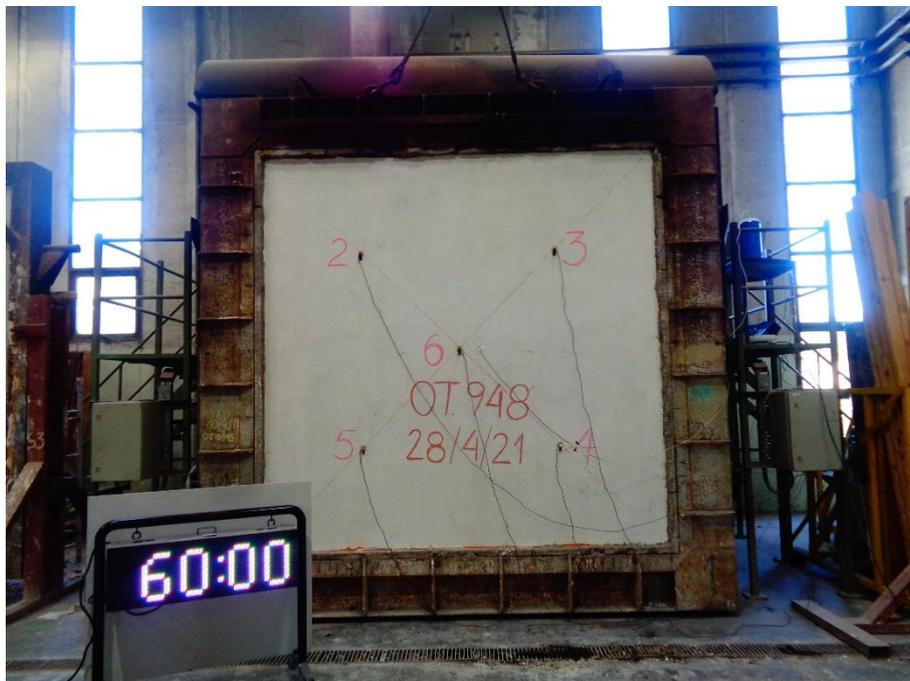
Foto 6- Aspecto de la muestra a los 60 minutos desde el comienzo del ensayo.

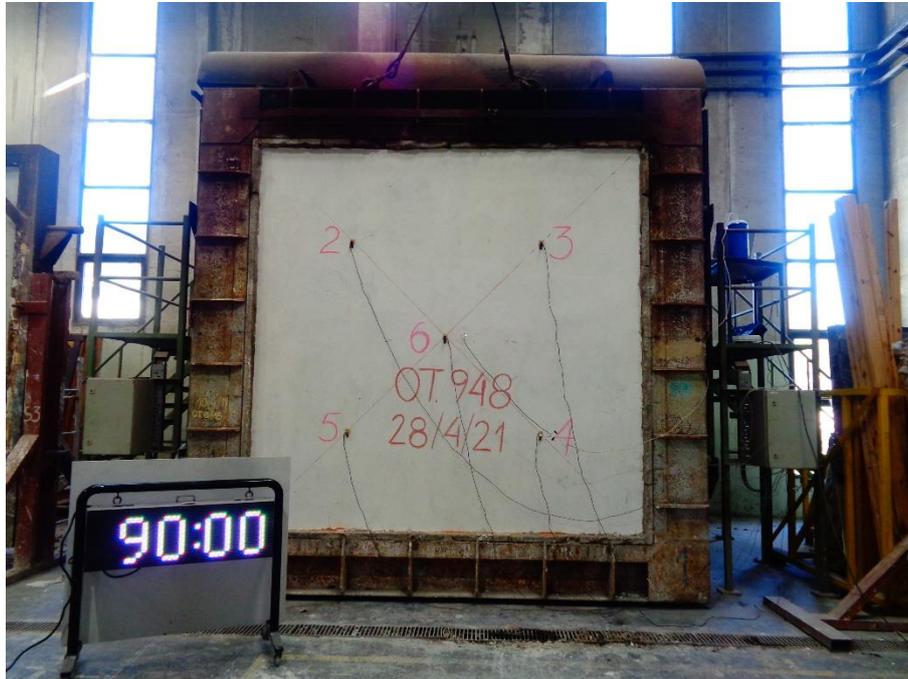
Foto 7- Aspecto de la muestra a los 90 minutos desde el comienzo del ensayo.

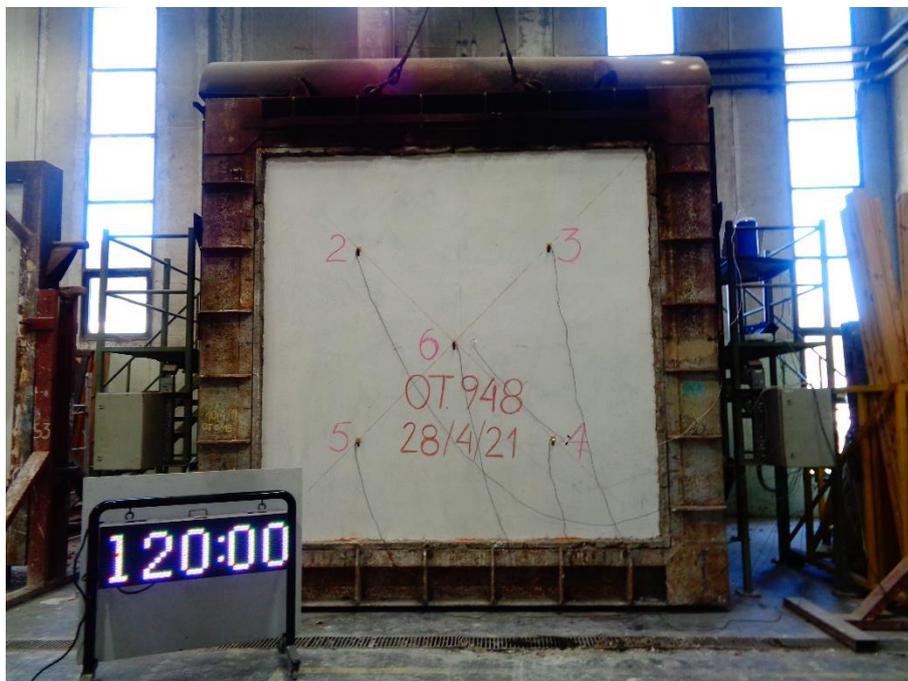
Foto 8- Aspecto de la muestra a los 120 minutos desde el comienzo del ensayo.

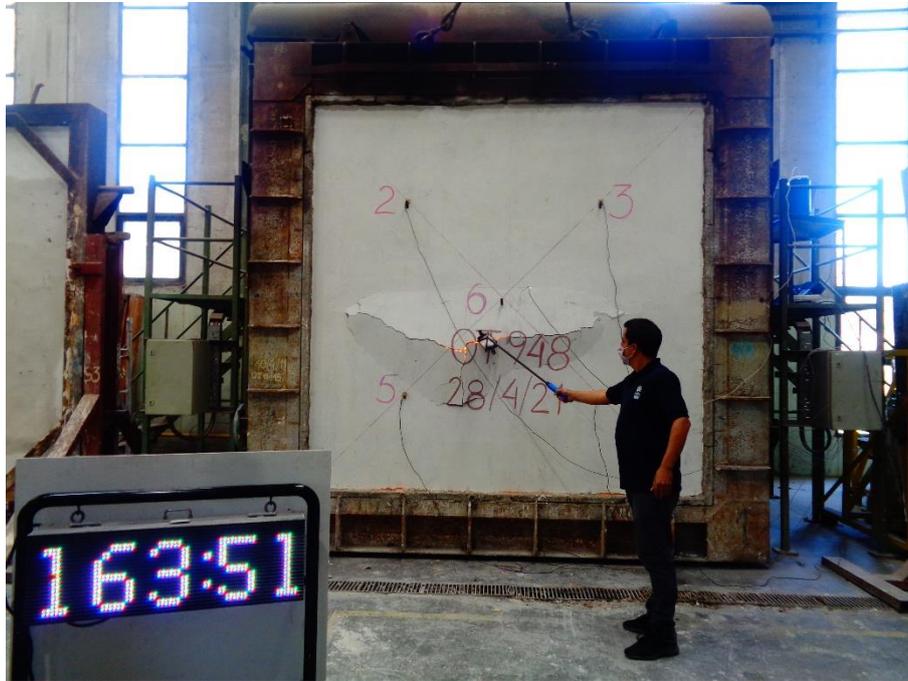
Foto 9- Minuto 163 – Evaluación de la integridad.

Se detectó, en la muestra, pérdida de la integridad en el minuto 164 del ensayo, dando positiva la comprobación realizada con el hisopo de algodón.

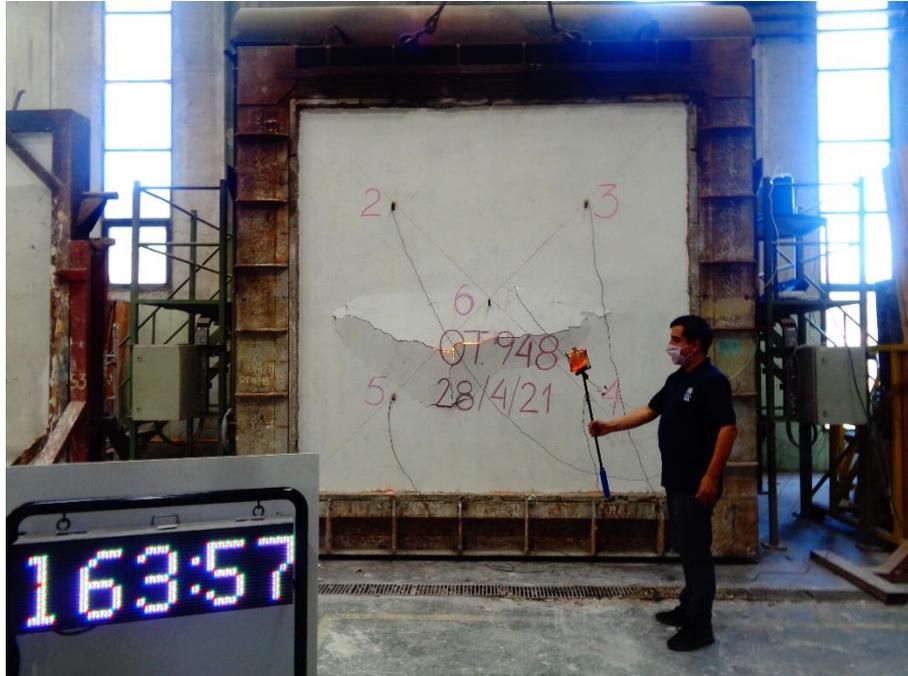
Foto 10- Minuto 163 - Procedimiento con el hisopo de algodón. Resultado negativo.

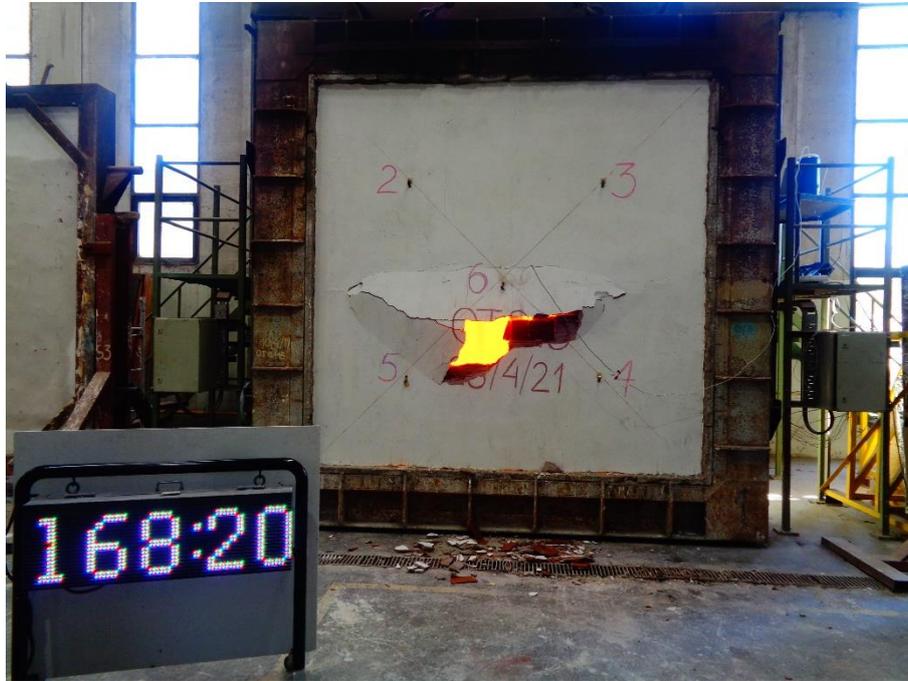
Foto 11- Aspecto de la muestra a los 70 minutos desde el comienzo del ensayo, momento previo a la interrupción del mismo.

- En el minuto 168 desde el comienzo del ensayo y de común acuerdo con el solicitante se da por finalizado el mismo.
- En el minuto 152 desde el comienzo del ensayo se decidió retirar los termopares N° 2, 3, 4, 5 y 6 para no dañar el funcionamiento de los mismos.
